**Tende Bis : un effondrement bloque le percement sur 30 mètres**  
**Des problèmes analogues furent rencontrés lors du percement du tunnel ferroviaire 300 mètres plus bas**  
**Durée plus longue et coûts plus élevés ?**  
**L'effondrement, amplement prévisible selon les études du projet, aura des conséquences sur le chantier**  
 [Titres de [La Guida](#)]

●  
**Giorgio MARTINOTTI<sup>1</sup>**  
 ●

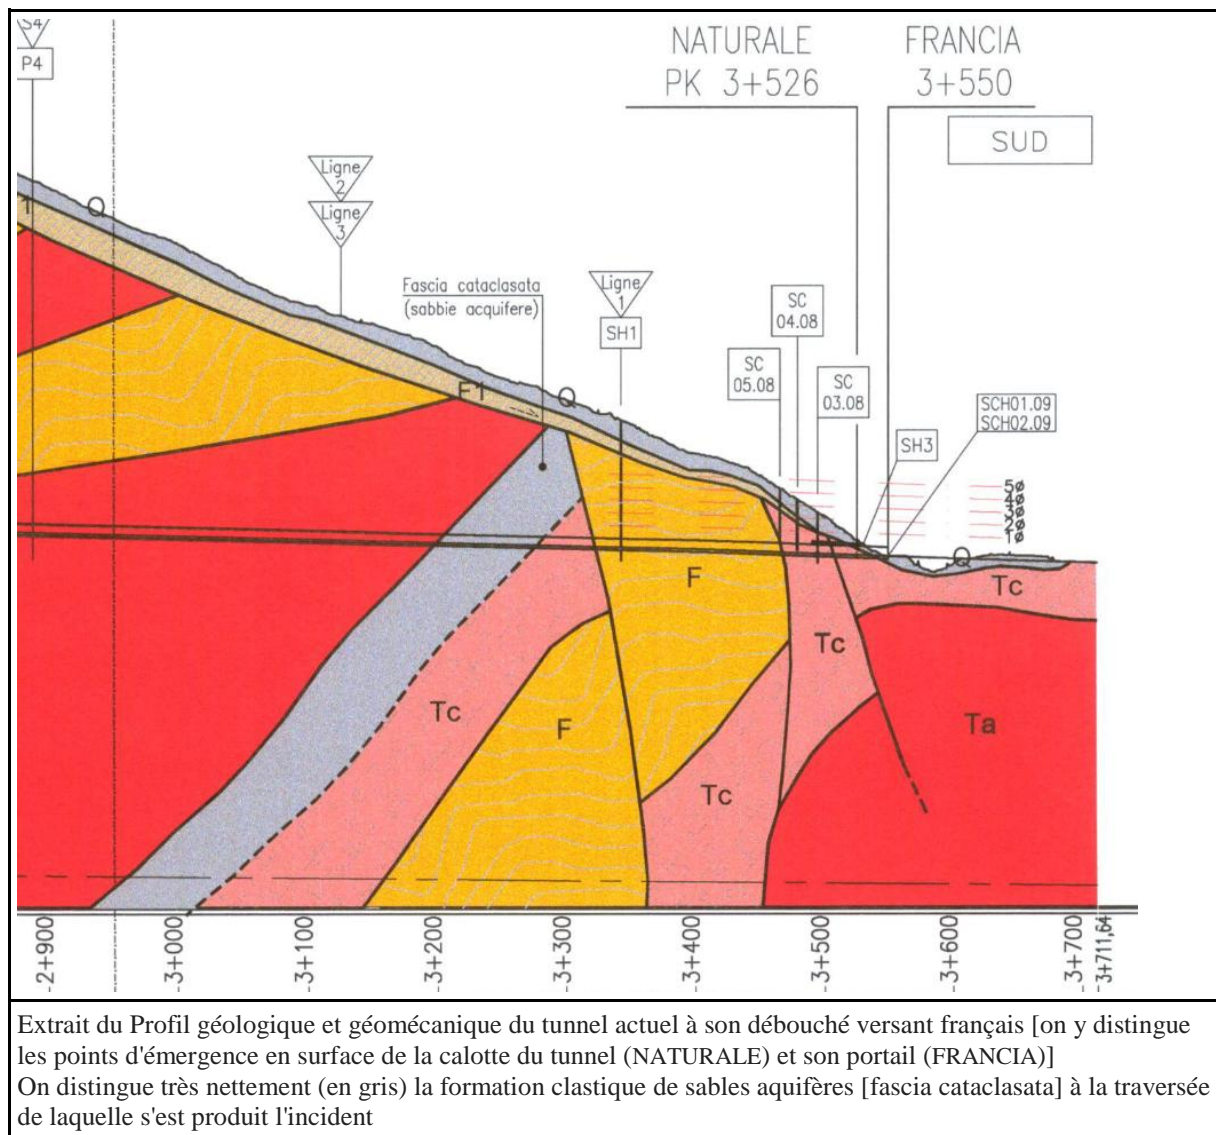
Ce type de problème est courant et très bien connu, il fut affronté par les "anciens", et a été bien mis en évidence dans la coupe géologique de l'avant-projet ayant servi de base à la réalisation du projet en cours : la présence d'une formation désignée "sables aquifères", dont les caractéristiques se passent de commentaires, même pour les profanes ! [cf. Planche ci-après (page 2)].

Il me faut enfin souligner qu'en 2008, à partir du futur débouché français du nouveau tunnel, fut réalisé un forage horizontal long de 400,80 m, nommé SCH 109, dans l'axe précis du futur tunnel, forage qui avait indiqué, avec une précision décimétrique, tous les problèmes qui seraient susceptibles de survenir.

En dépit de toutes ces informations détaillées, les travaux d'excavation du nouveau tunnel, parvenus à 250 m, ont provoqué ce débouillage d'environ 1500 m<sup>3</sup> de limons et de sables, en raison d'évidentes erreurs techniques dans la gestion d'une situation largement prévisible.
