## Rapport de visite

Direction Départementale des Territoires et de la Mer des Alpes-Maritimes

Le 10 juin 2015, nous, Arnaud MAGRIN, Yannick CLERC-RENAULT, nous sommes rendus dans le vallon du Borrigo entre le début de la partie couverte et le pont de l'autoroute.

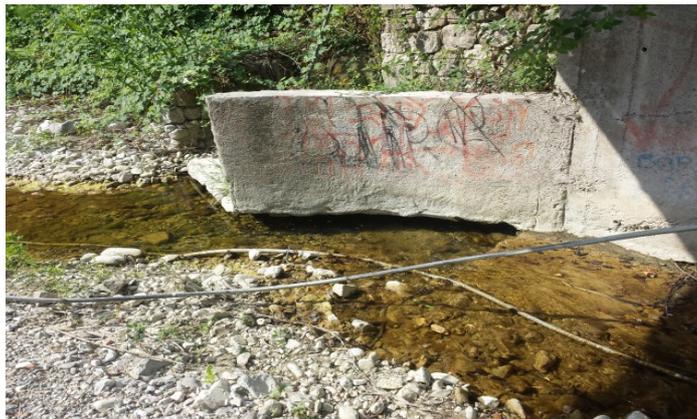
**Photo 1 : Déflecteur**

Cet ouvrage complètement affouillé a pour objet la protection du mur en pierres situé derrière. On note également deux canalisations de pompage abandonnées. Cet ouvrage mériterait d'être supprimé :

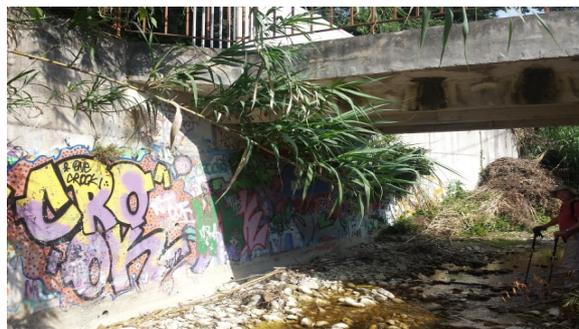
**Photo 2 : Berges bétonnées**

Ce type d'ouvrage a pour effet de détruire toute la rypisylve et d'accélérer les vitesses d'écoulement, aggravant ainsi en aval le risque d'inondation et l'érosion des berges naturelles.

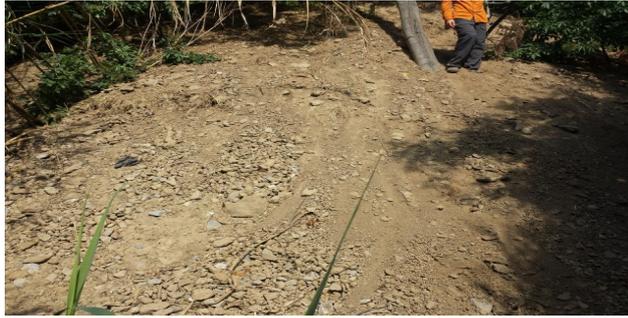
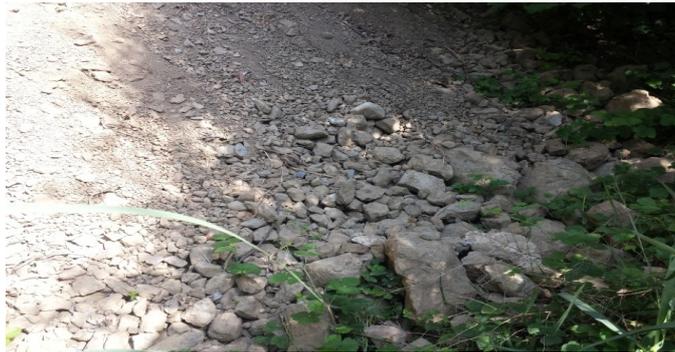
**Photo 3, 4 : Abandon de déblais dans le lit**

Le pied du talus n'atteint pas le fil de l'eau mais altère le lit mineur.  
Cet abandon de déchet en lit mineur va faire l'objet d'un procès verbal adressé au propriétaire du terrain.

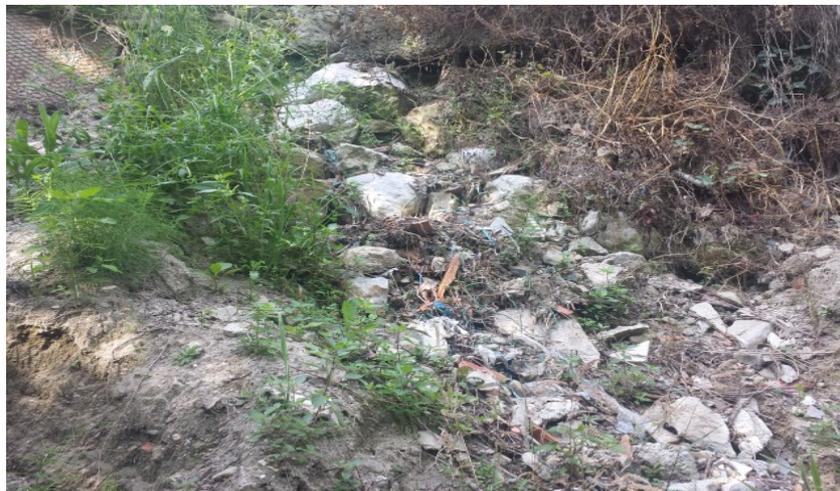
**Photo 5 : Glissement de terrain**

Ce glissement est constitué d'un enchevêtrement de grillages et de roches.

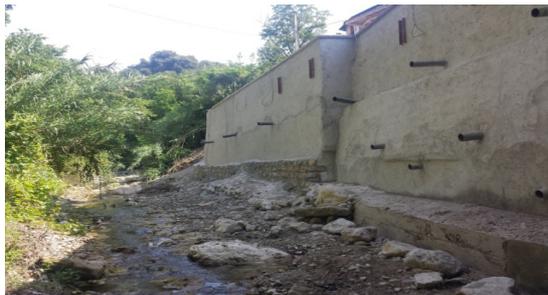
**Photo 6 : Rénovation approximative**

Le propriétaire a réalisé une rénovation peu soignée d'une ancienne maison en pierres. Il a approximativement respecté l'alignement du mur « historique ». Un aggloméra de pierres et de béton est présent devant l'ancien mur.

Un rapport de manquement administratif sera envoyé au propriétaire afin de lui signifier la présence de ces résidus de construction. Il est difficile de viser une modification du profil en travers du cours d'eau du fait de l'existence d'un mur ancien.

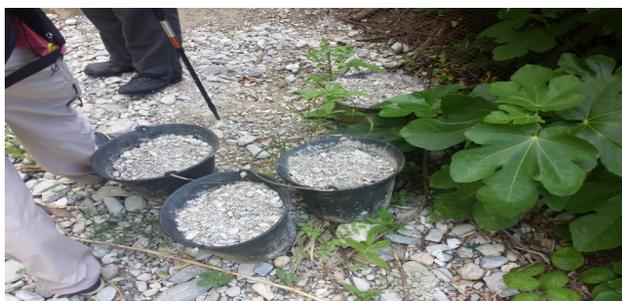
**Photo 7 : prélèvement de matériaux**

Prélèvements de graviers pour fabrication artisanale de béton.

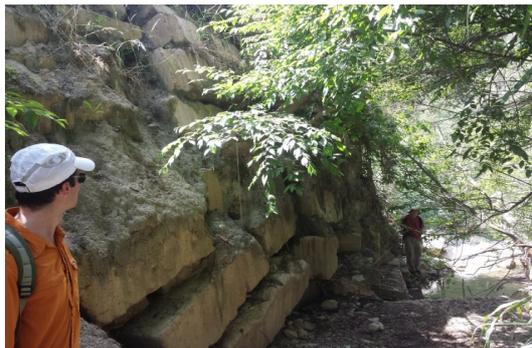
**Photo 11 : « Pains de sucre »**

Ces « pains de sucre » anciens, menacent de s'effondrer et de boucher le vallon.
